Pružanje usluga stručnog nadzora nad izvođenjem radova na rekonstrukciji i modernizaciji železničke pruge Novi Sad-Subotica-državna granica

IZVEŠTAJ BR. 115
29.07.2024. – 04.08.2024.

Avgust 2024.

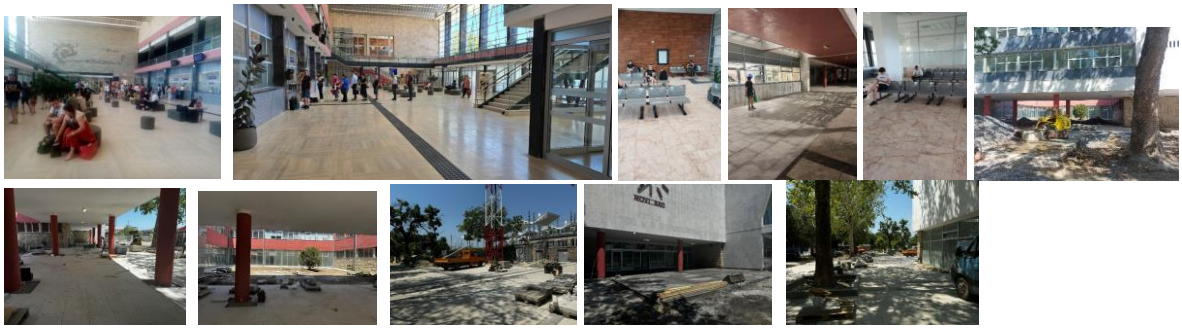
- Radovi u atrijumu i ispred krila A, pripreme za popločavanje i pejzažno uređenje. Koordinirati da li postoje instalacije i sl u okviru atrijuma kako se ne bi remetilo pejzažno uređenje
- NIKAKO NE POČINJATI SA ZAVRŠNIM UREĐENJEM PRE IZRADE OVIH DETALJA

- HITNO uključiti ekipu radnika koja bi radila samo na popravkama, nedostacima i nedovršenim detaljima pojedinih pozicija kako bi se do tehničkog prijema objekta doveo objekat u ispravno stanje, u svemu prema Projektu i Ugovoru.
